IMMOBILE SITO IN VIA ALFONSO LA MARMORA N. 21 A VICENZA - RICHIESTA ALLA REGIONE DEL VENETO DI AUTORIZZAZIONE ALL'ALIENAZIONE DEL BENE.

## RELAZIONE DI STIMA DI UNA UNITA' IMMOBILIARE IN COMUNE DI VICENZA

RELAZIONE DI STIMA DI UNA UNITA' IMMOBILIARE IN  
 COMUNE DI VICENZA- ALLEGATI

Oggetto: Aggiornamento Stima immobile in via Lamarmora a Vicenza.

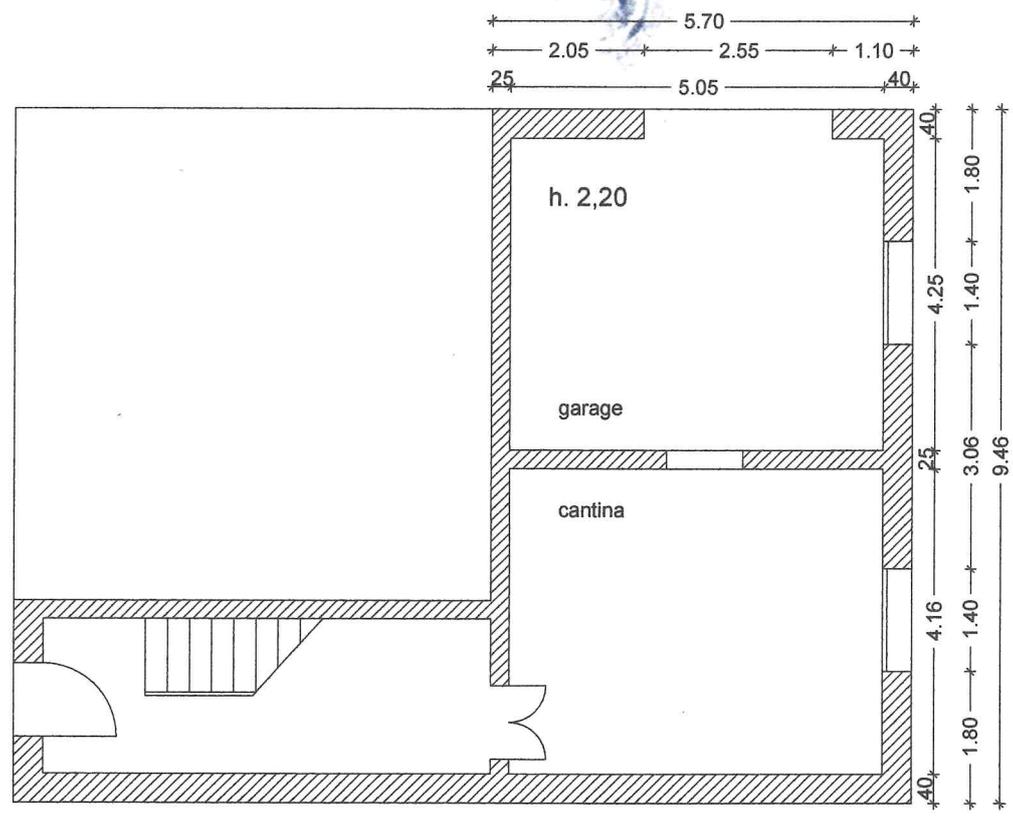
pianta p. terra - scala 1:100

L'unità immobiliare al piano terra, a differenza di quanto risulta dalla verifica catastale, è composta da due vani aventi rispettivamente superficie netta di mq. 21,5 per il garage e di mq. 21 per la cantina. L'accesso al garage avviene dall'esterno mediante apertura chiusa da un portone sezionale elettrificato, mentre l'accesso alla cantina avviene dal vano scala di ingresso mediante una porta interna. Entrambi questi vani sono collegati fra loro mediante un varco nel muro di separazione.

La superficie commerciale ragguagliata dell'unità immobiliare al piano terra (garage-autorimessa) e della cantina di pertinenza entrambe dell'unità oggetto della presente stima valutativa è di mq. 24,80, mentre la superficie calpestabile è di mq. 42,50. L'altezza di entrambi i vani è di ml. 2,20.

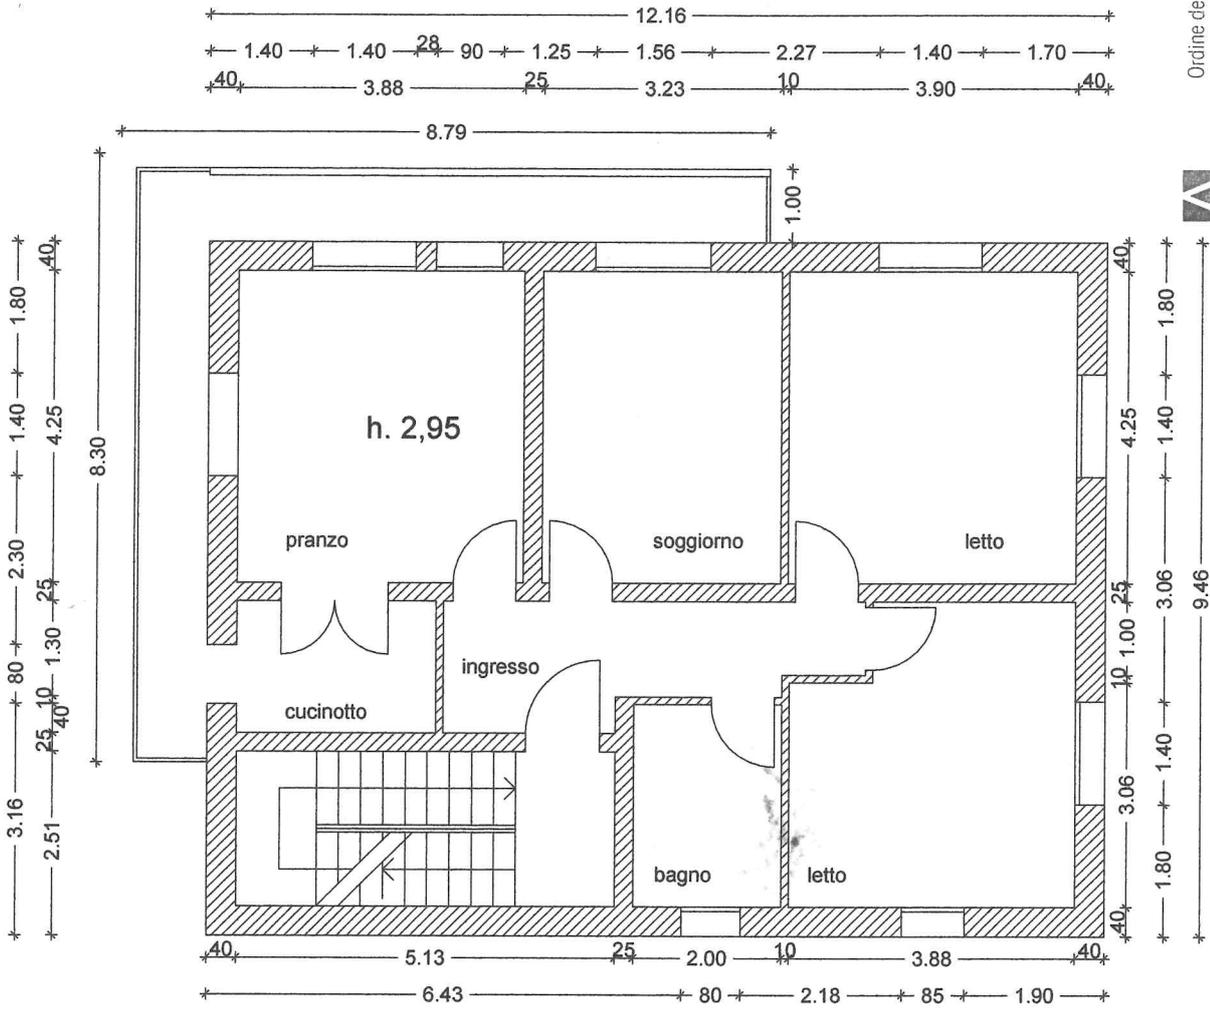
pianta p. secondo - scala 1:100

La superficie ragguagliata complessiva dell'unità immobiliare al piano secondo è di 86,82 metri quadrati; le superfici dei singoli locali sono elencate qui di seguito:

DESCRIZIONE	SUPERFICIE (mq)	SUP. RAGGUAGLIATA (mq)
Ingresso	8,25	8,25
Cucinotto	4,85	4,85

Pranzo	16,50	16,50
Soggiorno	13,75	13,75
Bagno	5,50	5,50
Letto	14,90	14,90
Letto	16,57	16,57
Terrazzo	19,00	6,50

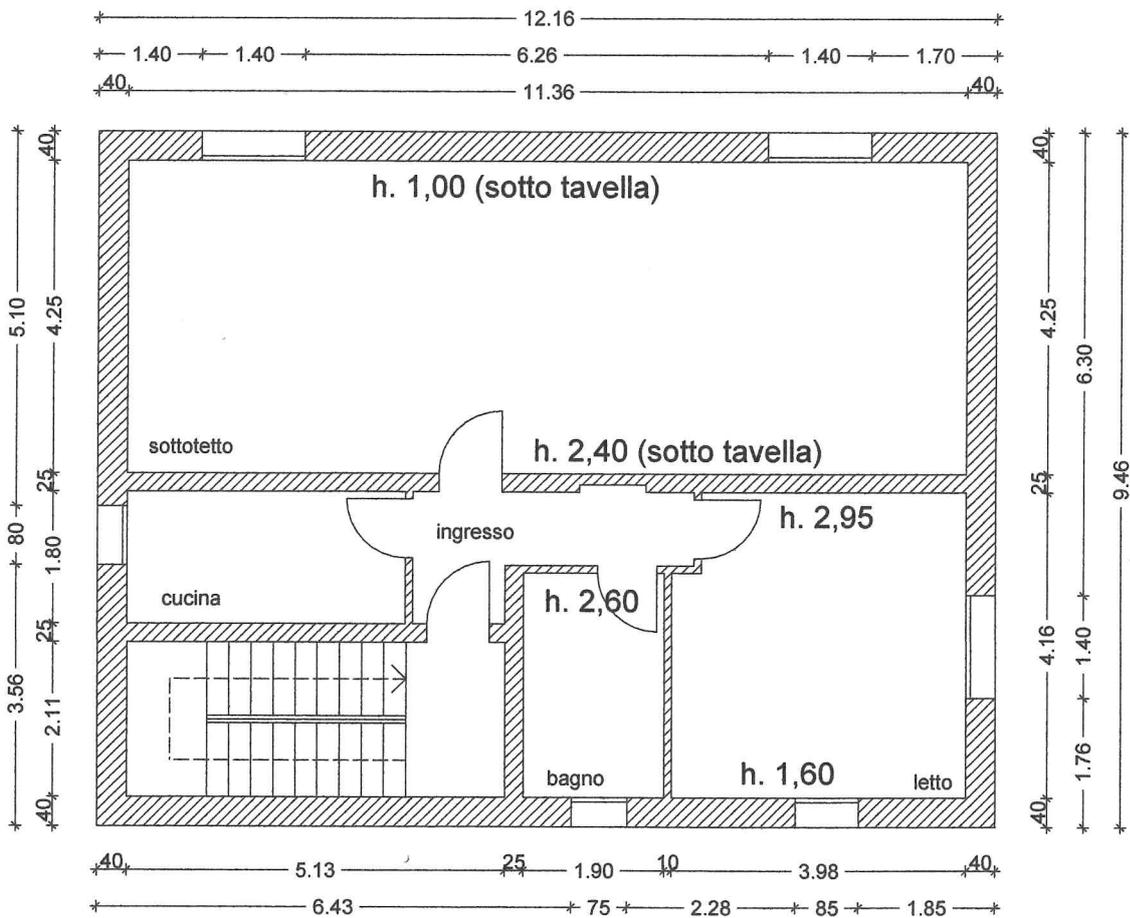
pianta p. terzo - scala 1:100

mentre la superficie ragguagliata (2/3 mansardata) dell'altra parte dell'unità immobiliare al piano terzo è di mq. 32,38 e le superfici calpestabili dei singoli vani sono elencate qui di seguito:

DESCRIZIONE	SUPERFICIE (mq)	SUP. RAGGUAGLIATA (mq)
Ingresso	4,80	3,20
Cucina	6,80	4,50
Bagno	5,80	3,87
Letto	16,10	10,75
Soffitta (non abitabile)	48,20	16,06
